## Mémoire de master 1

# QUELS SONT LES IMPACTS ET CONCLUSIONS DES EVENEMENTS CLIMATIQUES D'OCTOBRE 2013 A MAI 2014 SUR LA DUNE DE COMBRIT ?

Stages au SIVOM de Combrit du 27/10/13 au 18/05/2014

**Benoît Guillot Université de La Rochelle Master SPE**

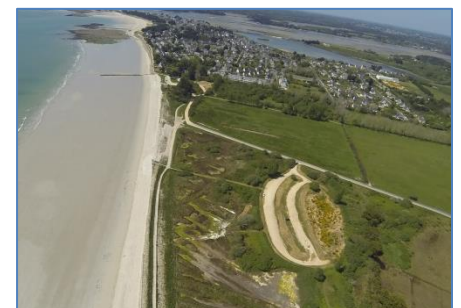
Figure 1 : Photo aérienne du Polder de Roscouré ou Polder de Combrit (B. Guillot 2014 120m), on y distingue la dune, dernier rempart de protection des habitations contre les tempêtes.

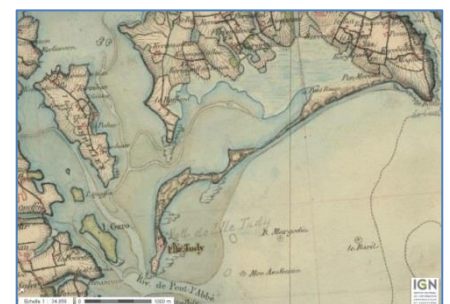
Carte 1 : Aperçu de la carte de l'Etat Major du secteur au 140 000<sup>ème</sup> (XIX<sup>ème</sup>), il est possible d'y voir la flèche / tombolo en direction de la formation rocheuse de l'Ile-Tudy.

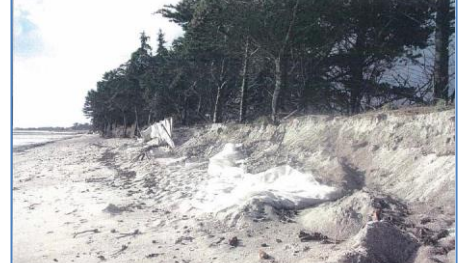
Figure 3 : Les restes du procédé Tri-X en février 2003 (photo Ptolémée)

En effet, le procédé Cornic est devenu inefficace, conséquence du recul du trait de côte. Le procédé Tri-X, implanté en 2002, a été démonté suite à la tempête de 2003, avec plus de 98% de pertes matérielles. Enfin, les rechargements sédimentaires ponctuels ont du mal à résister aux différentes tempêtes.

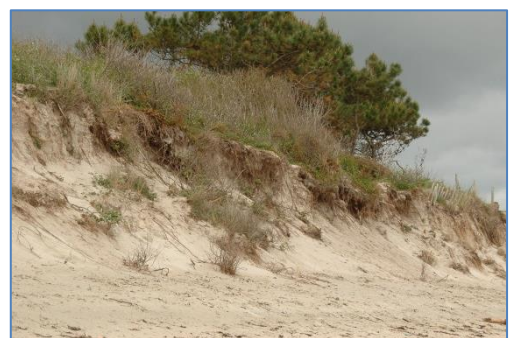
Figure 5 : La dune perchée ou dune de transition entre l'Ouest et l'Est, taillée en falaise plus ou moins vive selon l'intensité des tempêtes (ici en mai 2014 B. Guillot)

Entre ces deux types de dunes (ne formant qu'une entité physique), se trouve une dune perchée. Cette partie du cordon dunaire de transition d'une largeur d'environ 60m, pour une altimétrie moyenne de 9m (NGF), dont la façade, exposée à la mer, est une falaise plus ou moins vive en fonction de la violence des tempêtes qui viennent la frapper. Au pied de cette falaise, un gradin se forme régulièrement sous l'action des avalanches sédimentaires gravitaires, mais aussi de la chute de mottes constituées de sable et d'oyat. C'est ce gradin qui est régulièrement mobilisée durant les tempêtes jouant un rôle de réserve sédimentaire tampon.

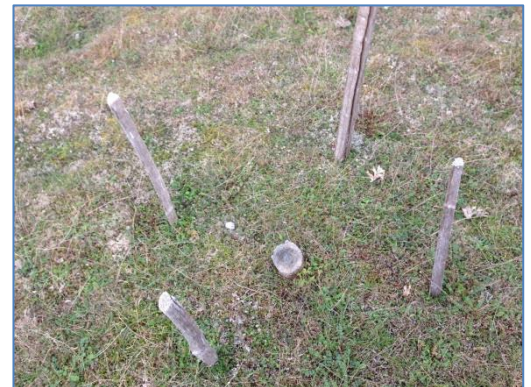
Figure 8 : une borne personnelle implantée sur le secteur 5 (photo B. Guillot)

Ces bornes sont constituées de pieux d'environ 15cm de diamètre. Elles sont implantées par paires pour un contrôle de leur altimétrie et une vérification que ces dernières n'ont pas été touchées ou dégradées.

Elles ont été implantées durant le premier stage de la Toussaint 2013 et nivelées avec un GPS différentiel de précision  $\leq 10\text{cm}$ , regroupé avec le LIDAR du secteur.

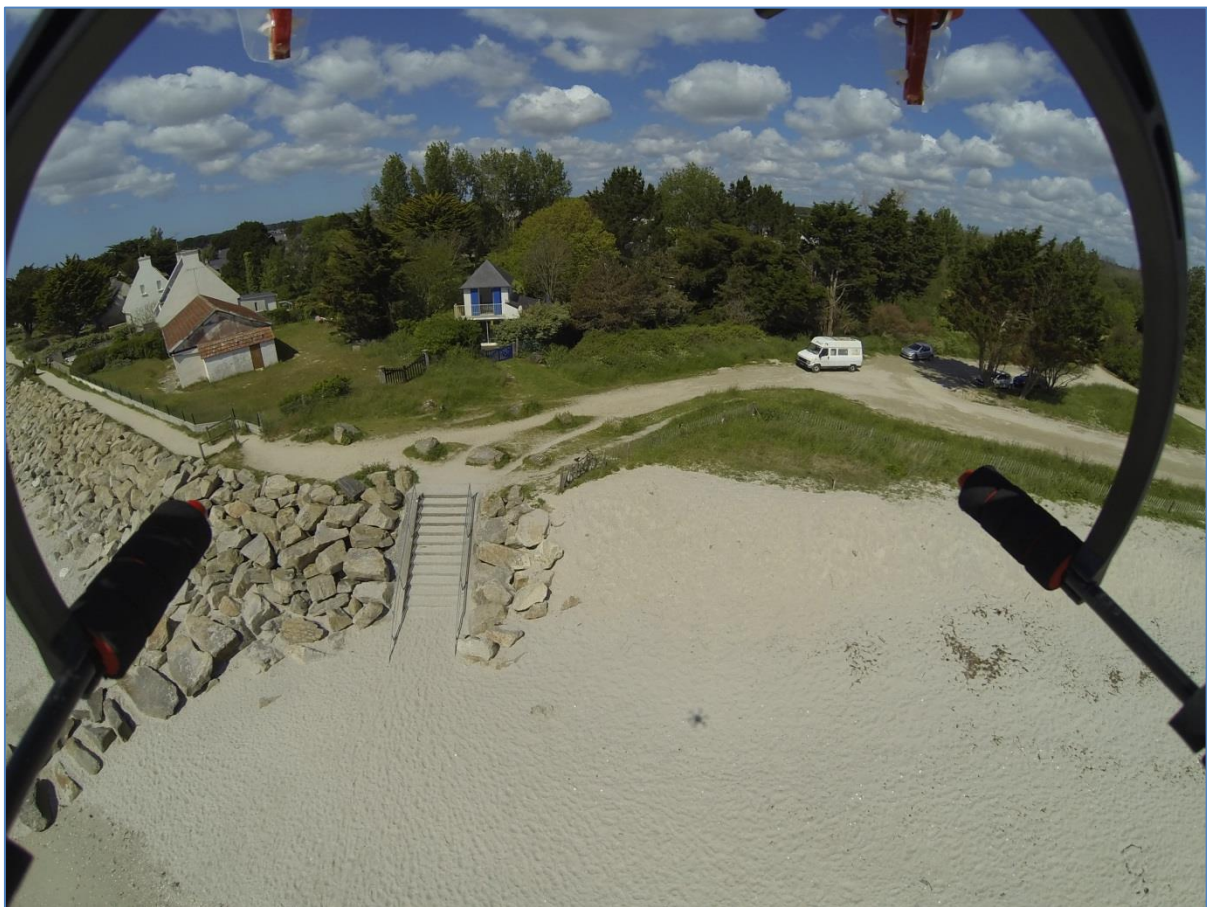
Figure 9 : Le drone "Wallee" en train d'observer la tête d'enrochement attaquée par la réflexion des énergies marines (Photo B. Guillot 25m mai 2014)

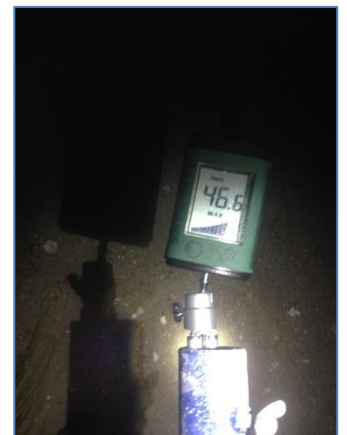
Figure 10 : Première mesure éolienne test de moins d'une minute durant le pic de la tempête afin de calibrer les anémomètres (photo B. Guillot)

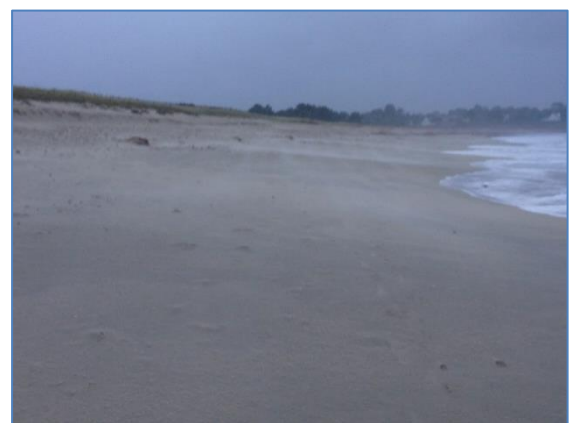
Figure 11 : Observation de la déflation durant la tempête Christian (photo B. Guillot)

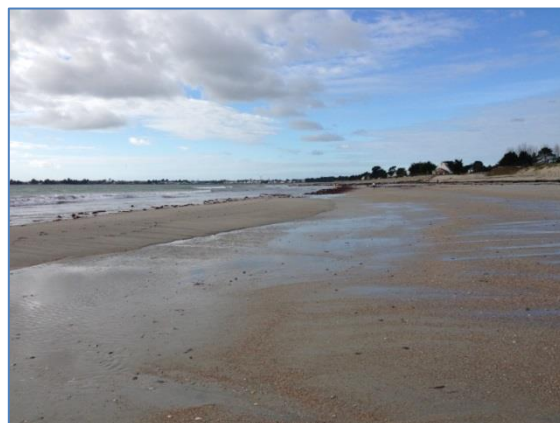
Figure 12 : Aperçu du banc de sable qui s'est construit devant le fossé de déferlement, visible sur le MNT du secteur 2 réalisé durant la Toussaint (photo B. Guillot)

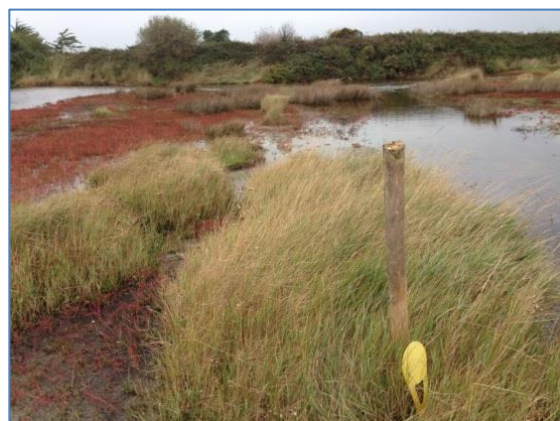
Figure 13 : Photographie du polder, avec une borne NGF au premier plan, ainsi que la vision de la nappe phréatique à un niveau de +50cm NGF (photo B. Guillot)

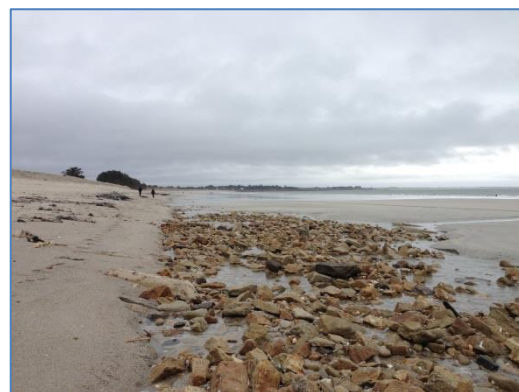
Figure 14 : Aperçu visuel du MNT réalisé après Christian, les enrochements (fossé de déferlement), laissent place à un bourrelet d'accrétion vers la mer (photo B. Guillot)

Avant la tempête Christian, ce fossé n'était qu'au stade embryonnaire.

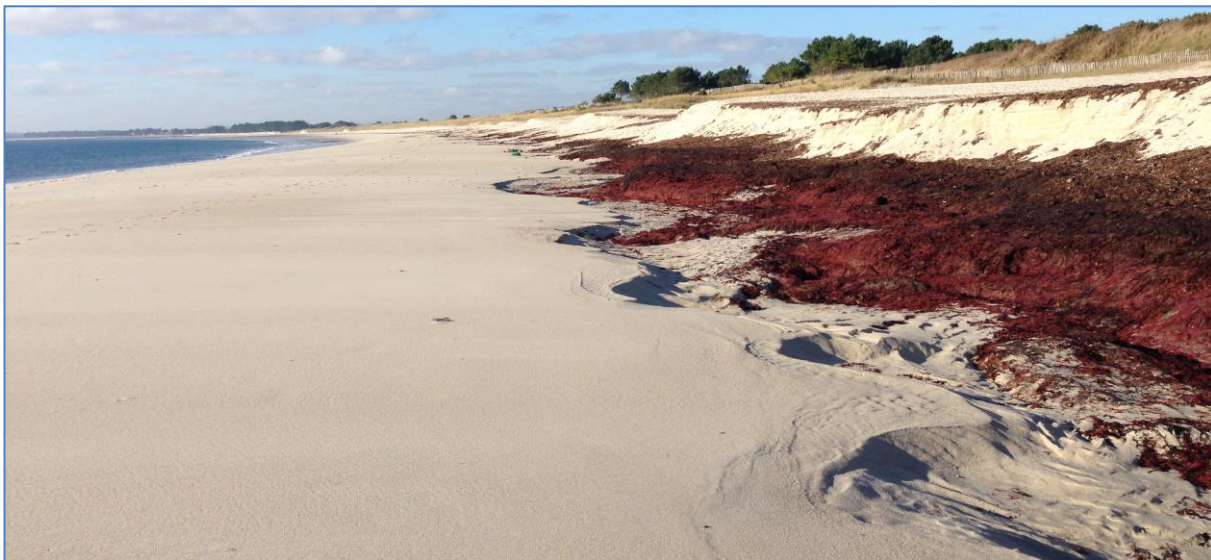
Figure 15 : Aperçu d'une importante modification du profil de plage sur la pointe de Sainte Marine (photo B. Guillot)

Il a cependant été observé une perte sédimentaire importante sur le secteur de la pointe de Sainte Marine chiffrée à plus de 6 000 m<sup>3</sup>, avec une déconstruction du profil dunaire de novembre significative.

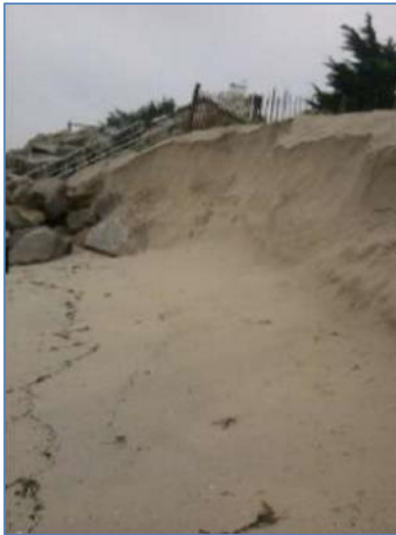
Etat de la dune après le passage de Godehard.  
Une micro falaise est taillée sur l'ensemble du cordon dunaire avec une perte totale estimée à 5 000 m<sup>3</sup> (cf. II.2.A) sur l'ensemble des secteurs allant de 1 (tête d'enrochements) à 4b.

Photo datant du 05/11/2013  
P. Rolland

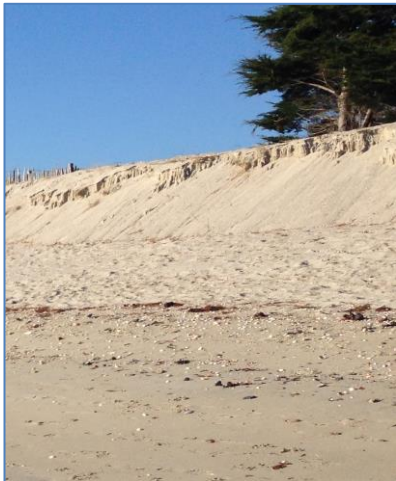
Etat de la dune lors du travail terrain lors des 7 et 8 décembre 2013.

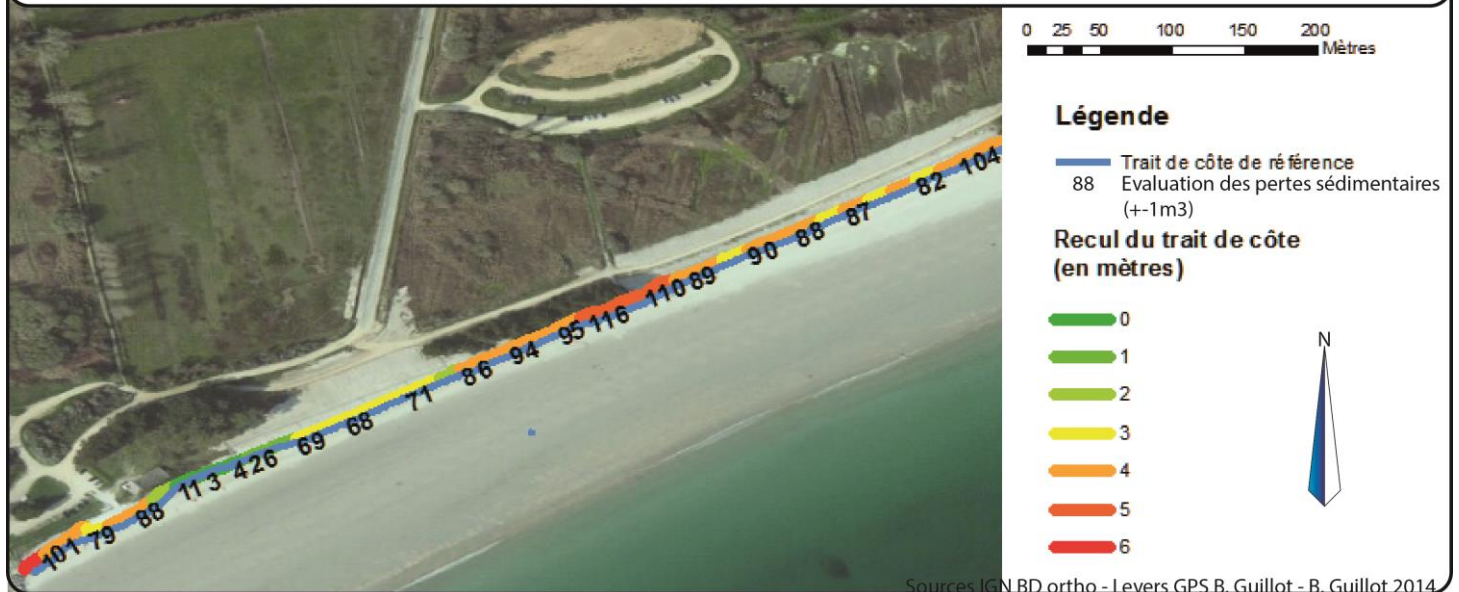
Carte 7 : Aperçu de la première évaluation des pertes sédimentaires durant le coup de vent Godehard

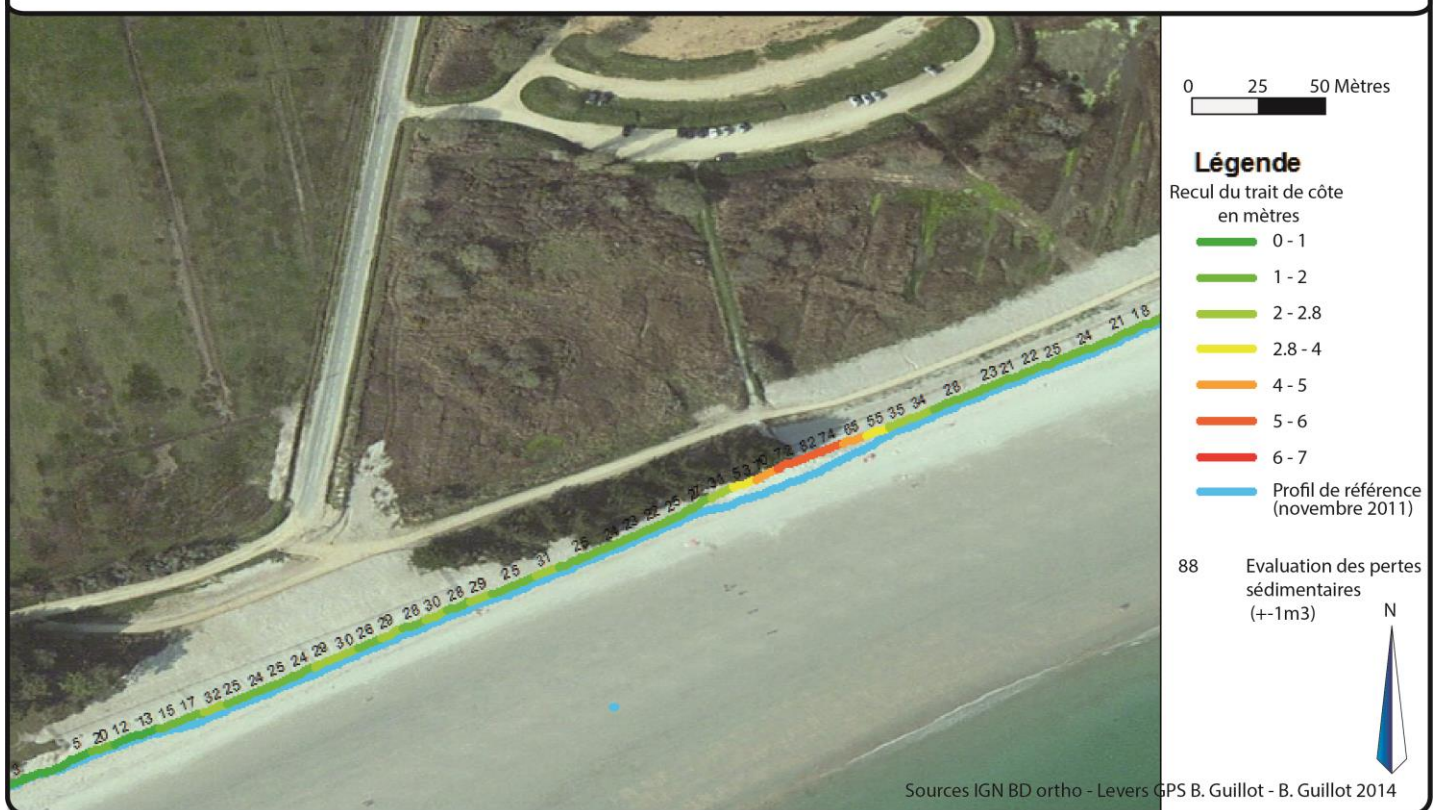
Carte 8 : Aperçu de la remise à jour de l'évaluation des pertes sédimentaires sur l'ensemble de la dune de Combrit, ici ce sont les secteurs 1, 2A et 2B.

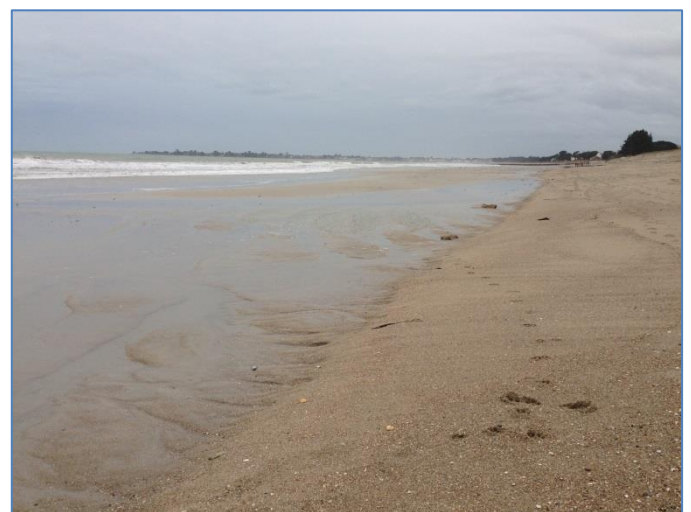
Figure 18 : Le fossé de déferlement selon un autre angle de vision (photo B. Guillot)

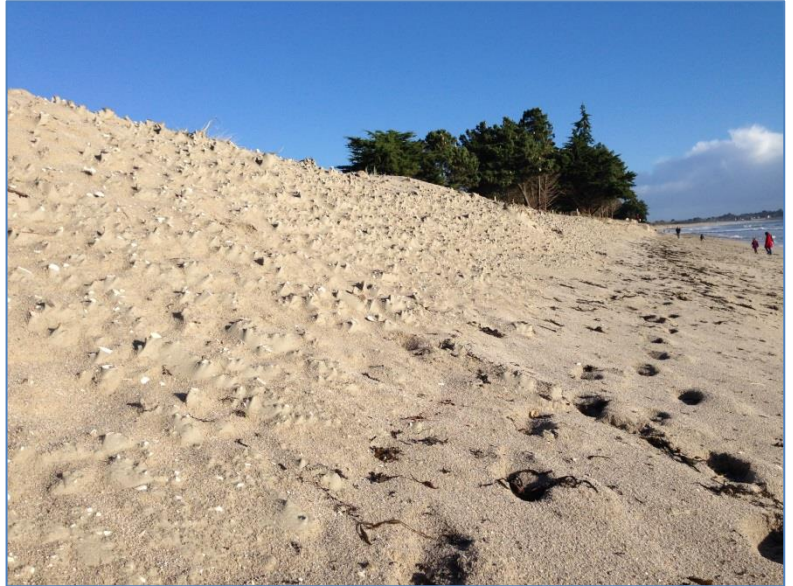
Figure 19 : Photographie de la dune après le passage de Godehard avec des signes de déflation assez visibles (photo B. Guillot)

En observant les formes sédimentaires, il est possible que ce soit une déflation de secteur Sud-Sud-Ouest qui ait été la cause principale de l'ensemble des transports.

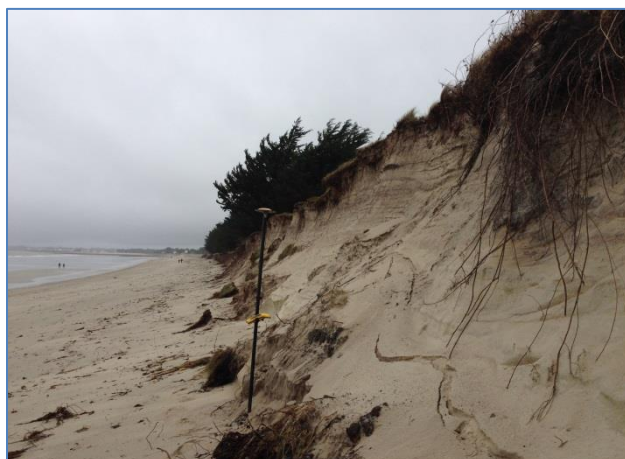
Figure 20 : La falaise visible presque tout le long du trait de côte (photo B. Guillot)

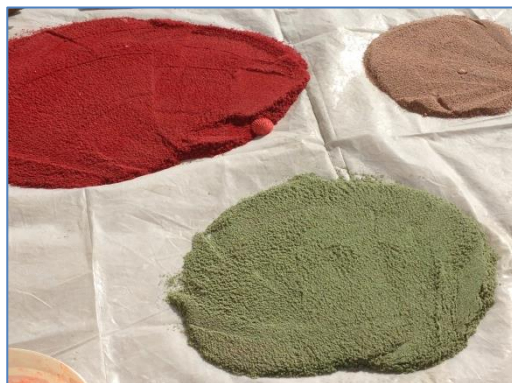
Figure 22 : Durant une semaine 150 Kg de sables ont été colorés avec de la peinture puis séchés au soleil sur des bâches plastifiées (B. Guillot)

Un premier travail préliminaire durant le stage du mois de mars a été nécessaire pour colorer avec les peintures 150 kg de sable prélevés sur le cordon dunaire.

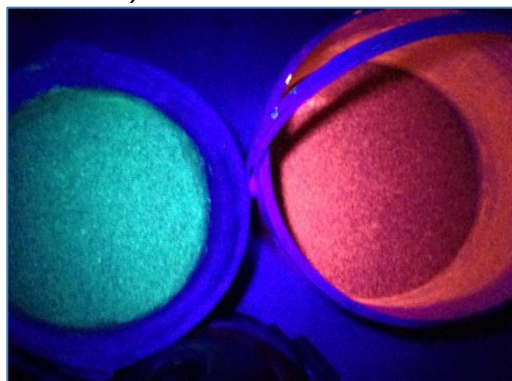
Figure 24 : Aperçu de la réaction du sable peint en fluorescent avec la lampe à LEDs violettes

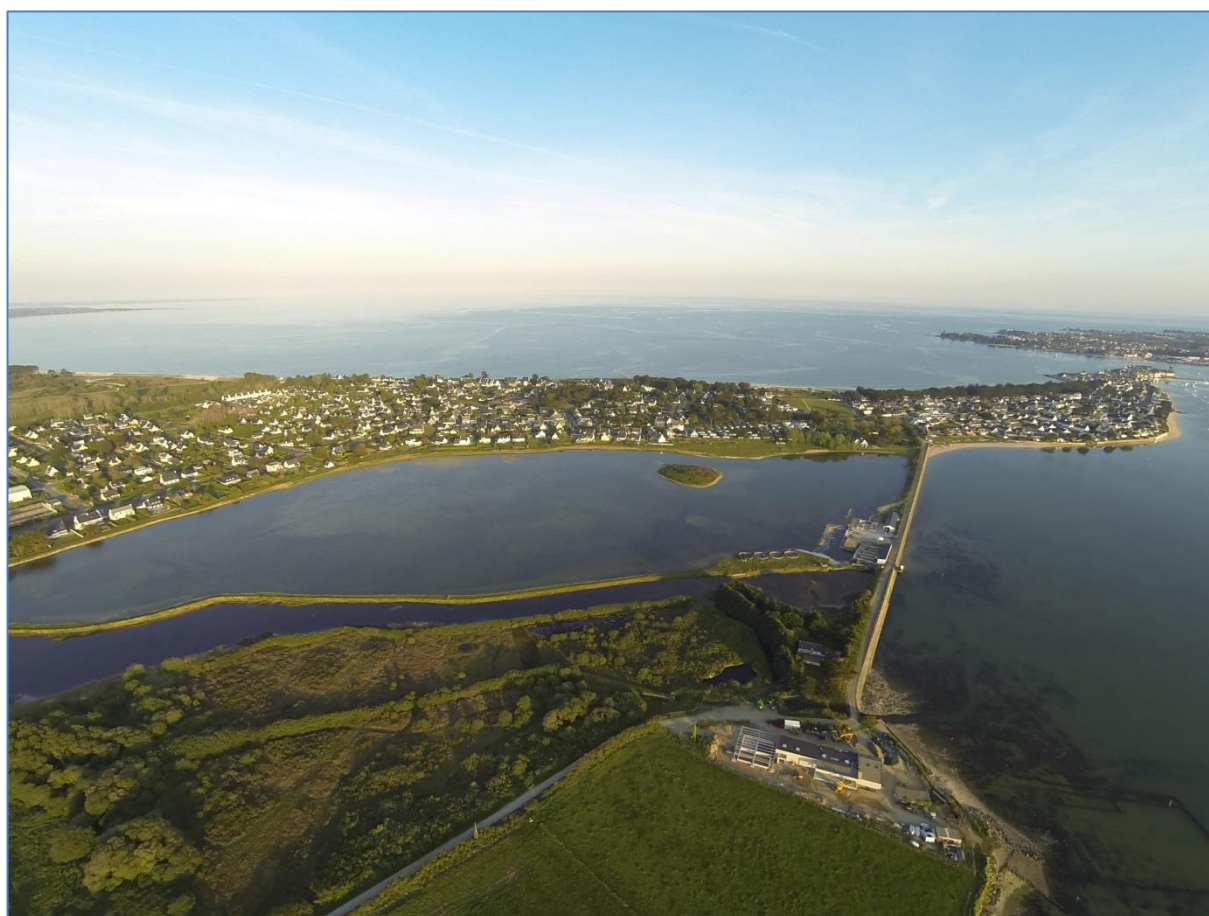
Figure 26 : Photographie aérienne d'aperçu des étangs d'eau douce et d'eau salée de Kermor, ainsi que de la digue de Kermor (photographie B. Guillot, [120m])

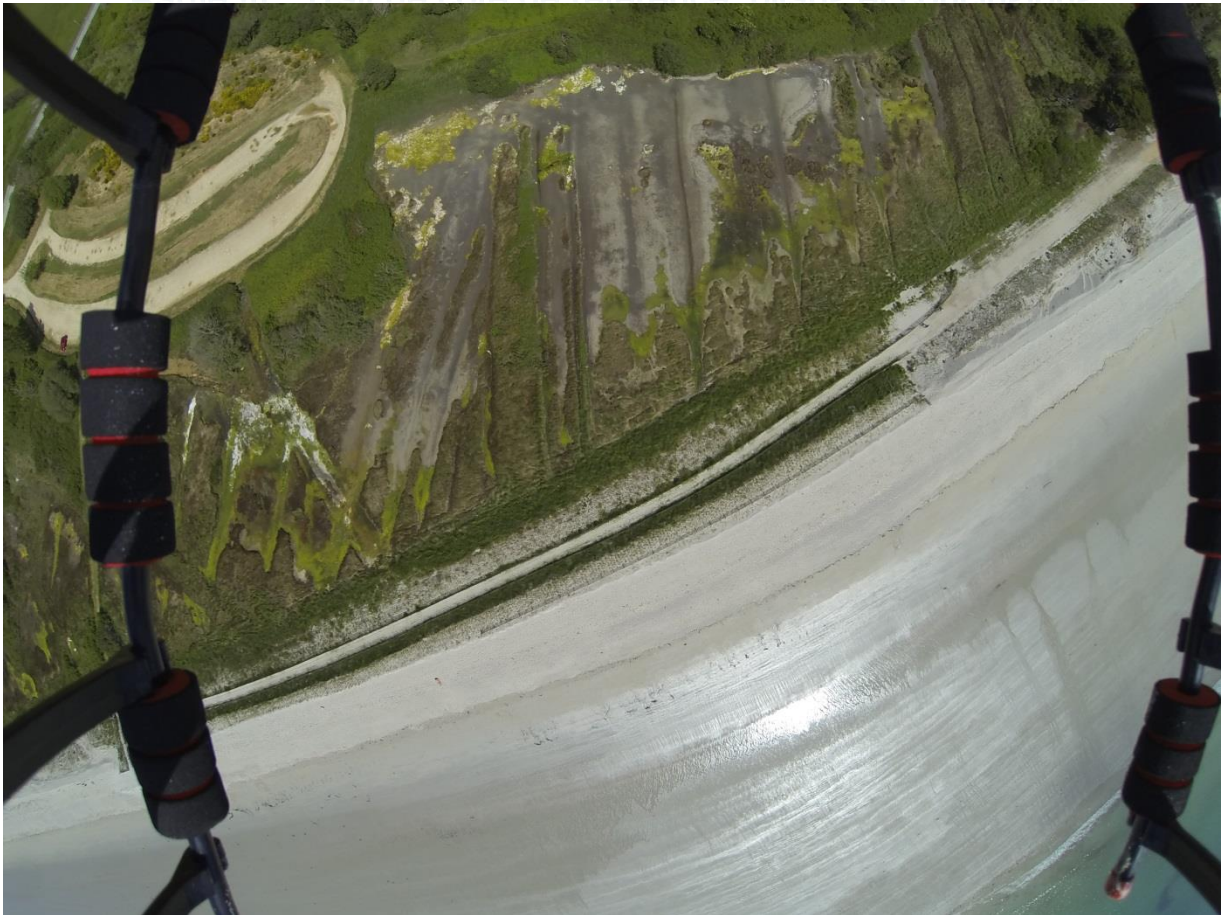
Figure 27 : Le drone "Wallee" en train de prendre des photos azimutales du trait de côte afin de pouvoir post géoréférencement en dessiner la limite (photo B. Guillot 145m mai 2014)

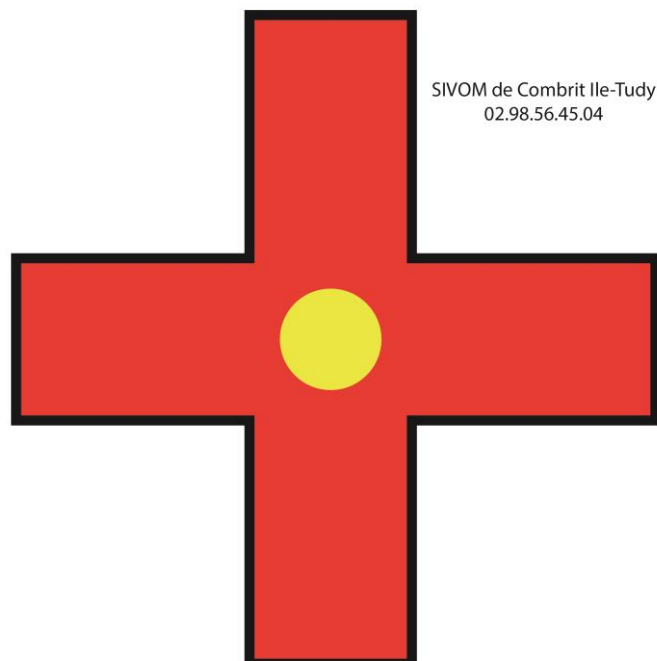
## Annexe 3 : Cible de repérage pour les MNT réalisés avec le drone

### Modélisation 3D

Merci de ne pas toucher à ce point.  
Expérimentation scientifique en cours

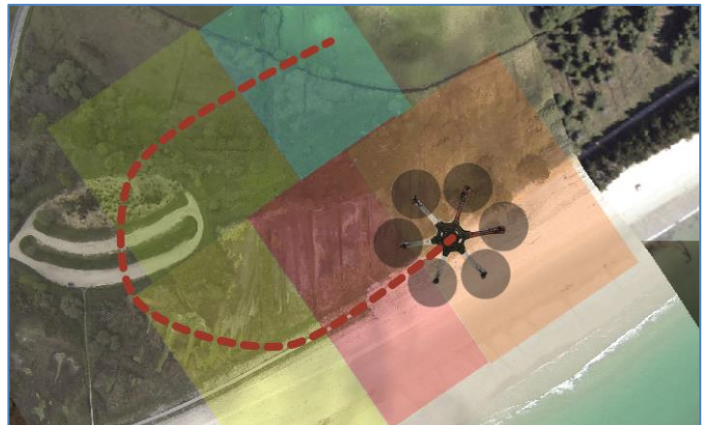
Figure 29 : Photographie montage de schématisation d'un vol de multirotor (image de fond B. Guillot vol à 80m F550 du 22/04/14)

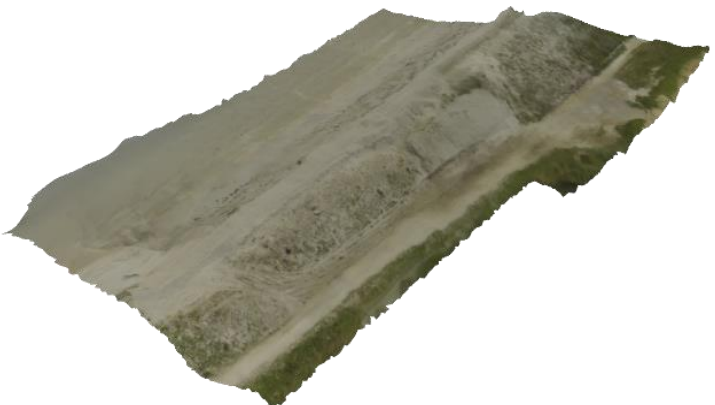
| Nom du projet | Image d'aperçu |
|---|---|
| <p>MNT d'une brèche dunaire</p> <ul style="list-style-type: none"> <li>• Nuage dense : élevé</li> <li>• Mesh : Très élevé</li> <li>• Texture : 16384</li> </ul> | |

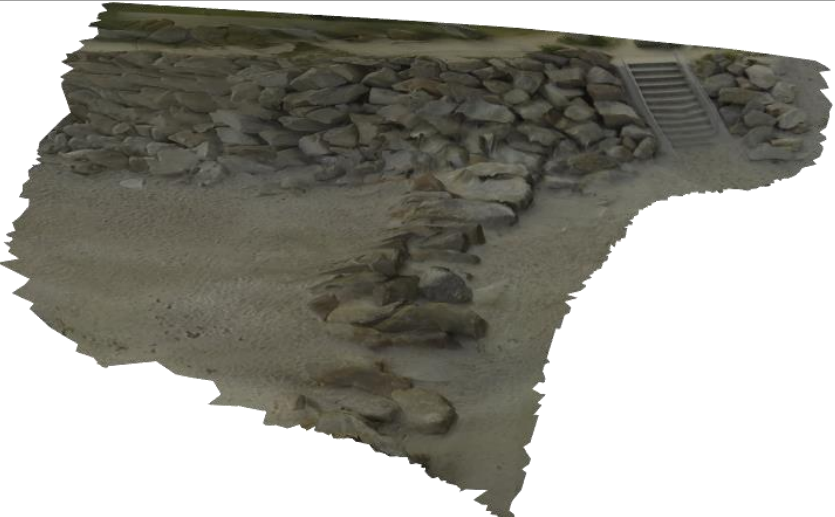
| Nom du projet | Image d'aperçu |
|---|---|
| <p>MNT Tête d'épi</p> <ul style="list-style-type: none"> <li>• Nuage dense : élevé</li> <li>• Mesh : Très élevé</li> <li>• Texture : 8192</li> </ul> | |

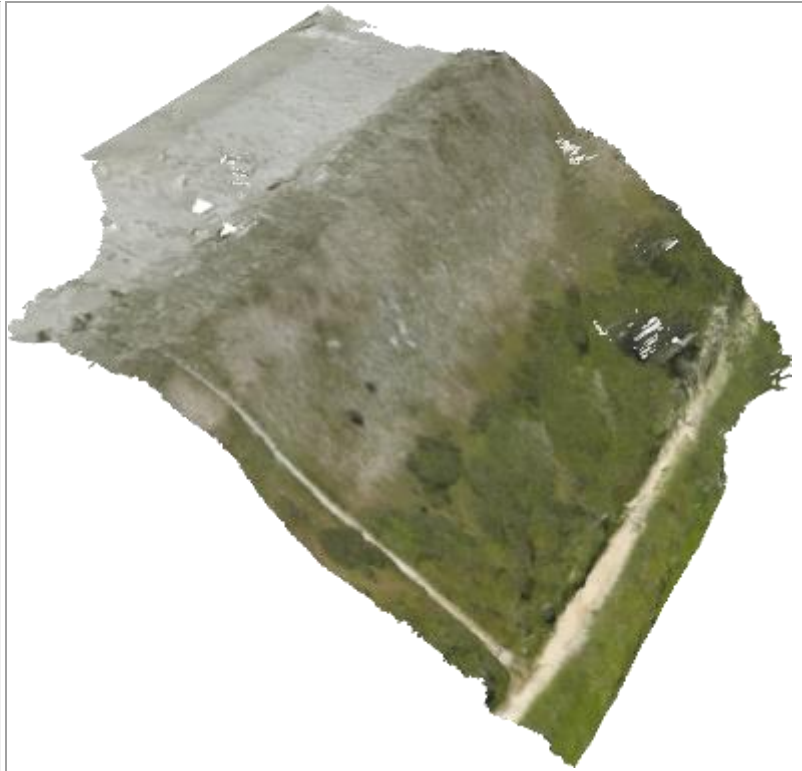
### MNT dune attaquée

- Alignement : Moyen
- Nuage dense : Haut
- Mesh : Elevé
- Texture : 8192
