INVENTAIRE FLORAL ET PH DE LA DUNE DE COMBRIT

Benoît Guillot Université de Rennes 2 Licence de géographie option géographie

Inventaire Floral et Ph de la dune de Combrit

Suivi de la reconquête végétale dunaire et évolution du trait de côte depuis le milieu du XXème siècle

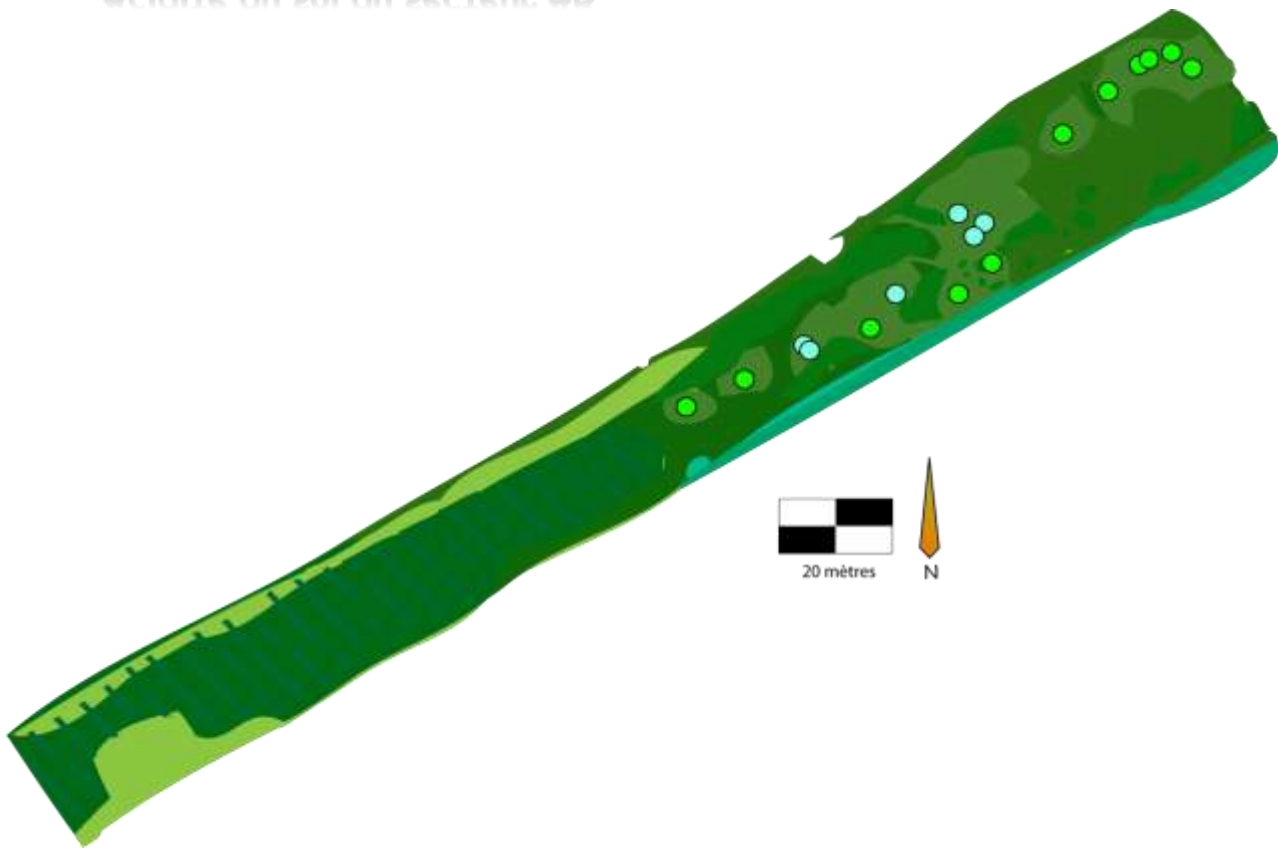
Acidité du sol du secteur 4B

L'acidité moyenne du secteur commence à monter autour des 6,63, avec encore une tendance à descendre vers les 5 au niveau de la zone de couverture intense.

En allant vers le secteur 5 les valeurs Ph dépassent le 7, et pour certaines le 8.

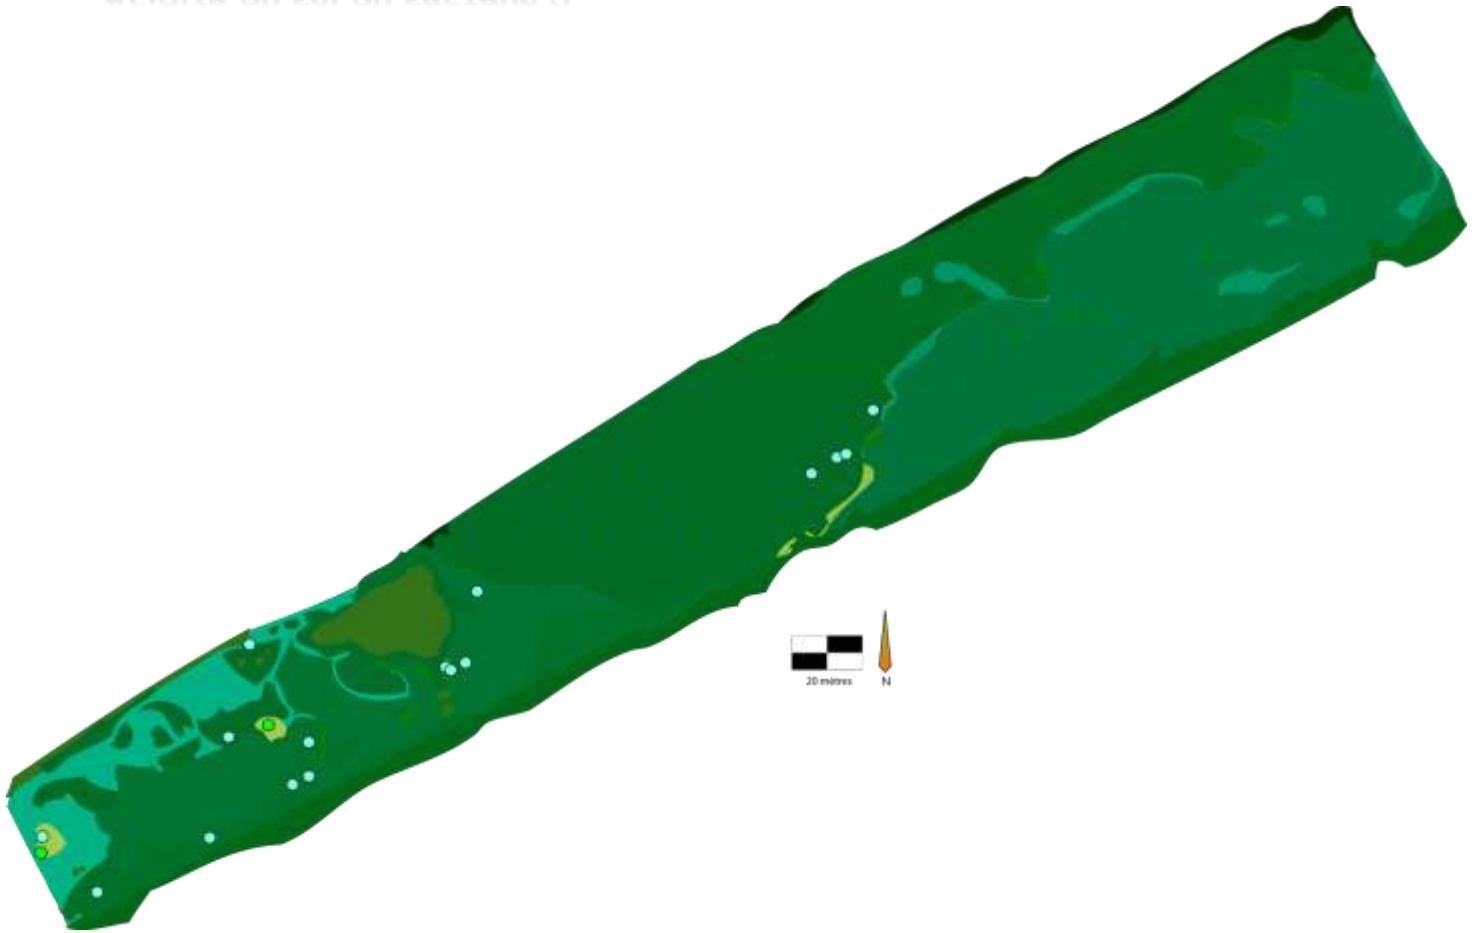
Acidité du sol du secteur 5

Le Ph global du secteur est compris entre 6 et 7, avec une tendance à avoir une PH proche du 7 sur certains ensembles de végétaux.

Les cyprès ne sont plus présents, et le PH global reste relativement fixe, compris entre 6 et 7.

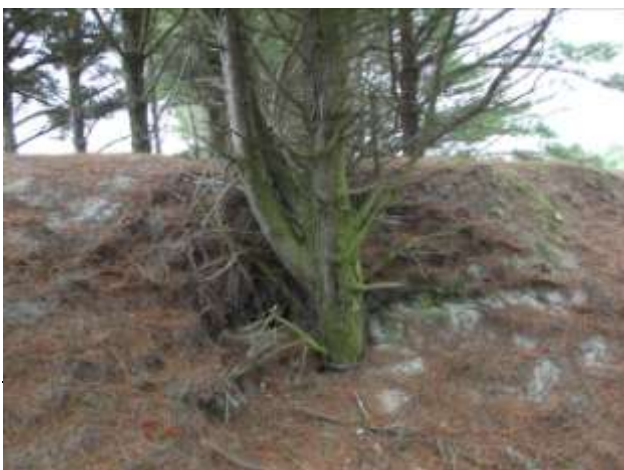
Figure 1 illustration, sous un cyprès, la reprise végétale dunaire est nulle

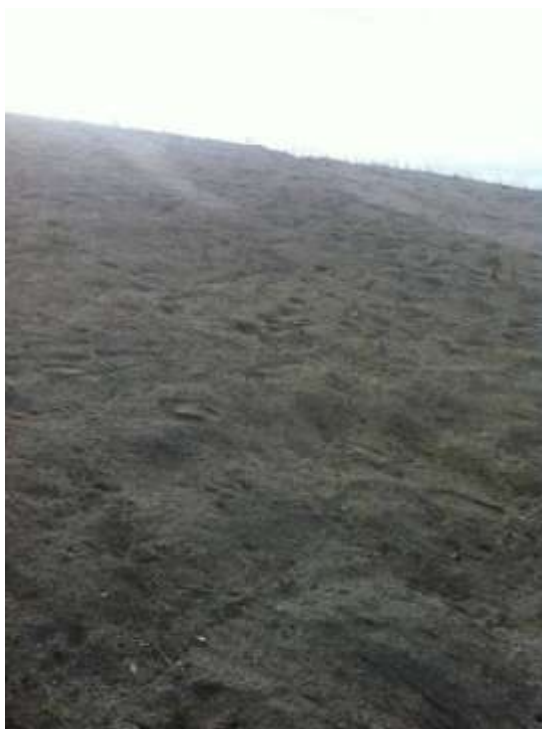
Photo 1 : La dune réhabilitée couverture végétale nulle
(Décembre 2011)

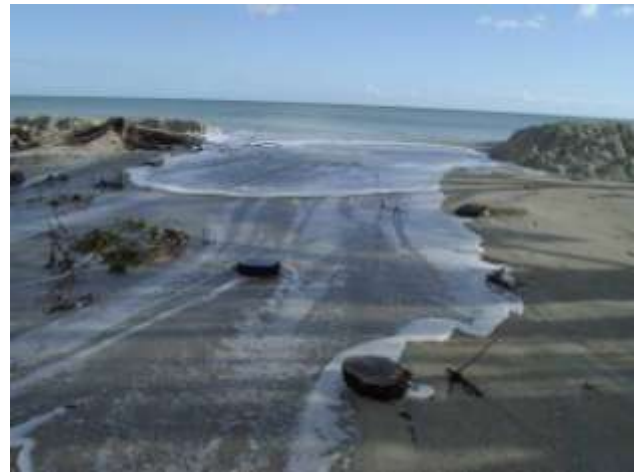
Photo 7 : Février 2010 la mer passe par le secteur 1

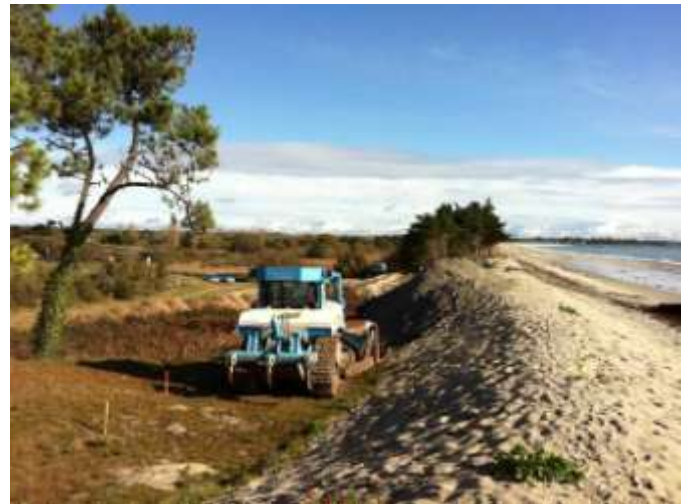
Photo 9 : Les grands travaux de 2011 le secteur en cours d'aménagement

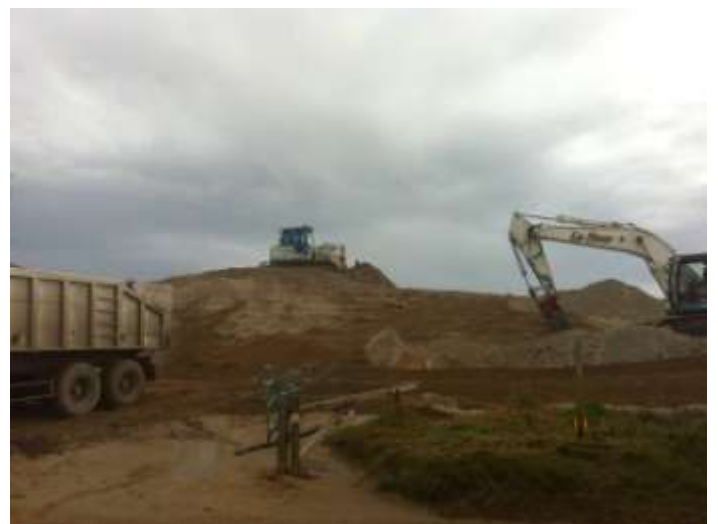
Photo 11 Le secteur 1 reçoit son recouvrement sédimentaire

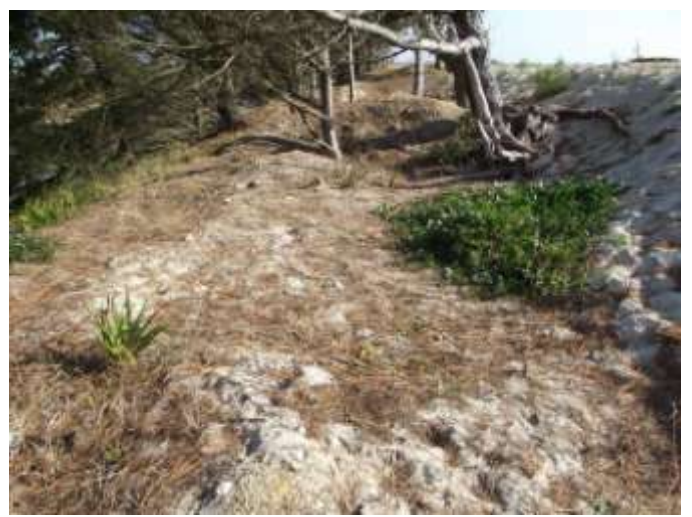
Photo 13 Sous les résineux, la reprise végétale est très faible voire nulle

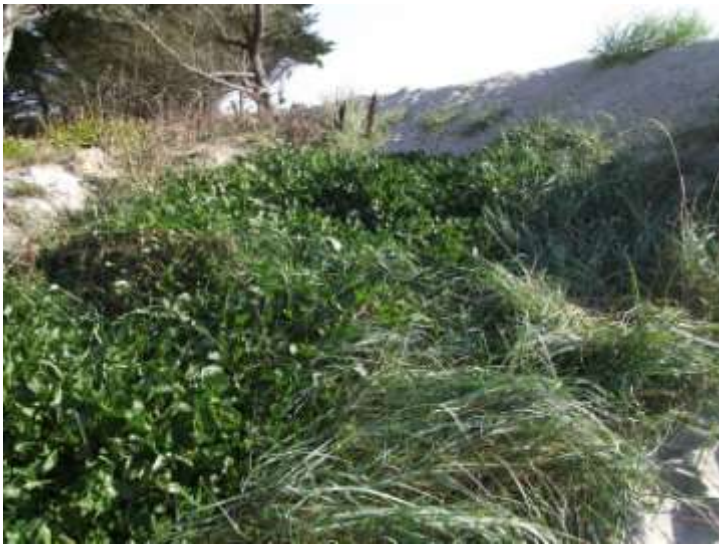
Photo 14 Explosion végétale sur du sable d'estran remblayé sur la dune (secteur 2)
